陕西商南钛业开发有限公司
商南县青山金红石铁矿
矿山地质环境保护与土地复垦方案

2022年2月

编制单位：陕西中矿联盟矿业有限公司

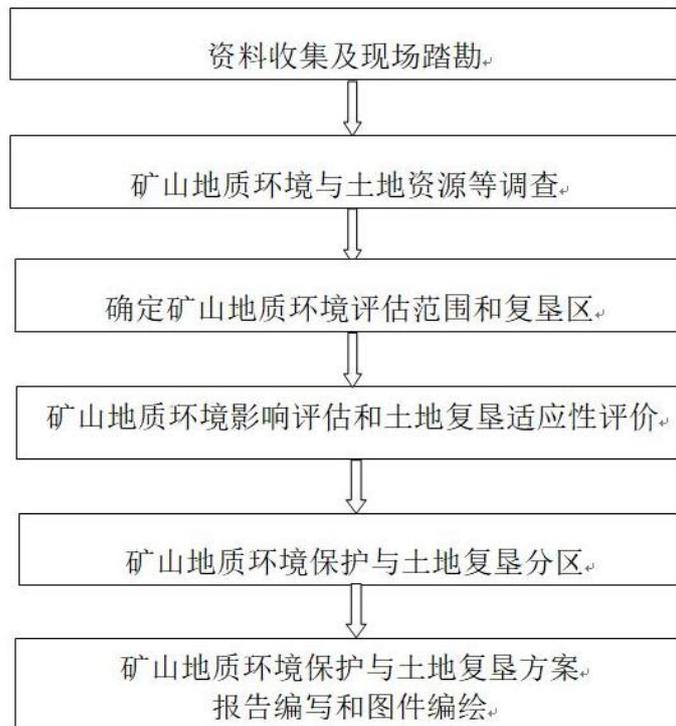
图 0-1 工作程序框图

本方案编制严格按照《矿山地质环境保护与恢复治理方案编制规范》（DZ/T0223—2011）、《土地复垦方案编制规程》（TD/T 1031-2011）及《矿山地质环境保护与土地复垦方案编制指南》进行，方案编制的工作程序框图见图 0-1。

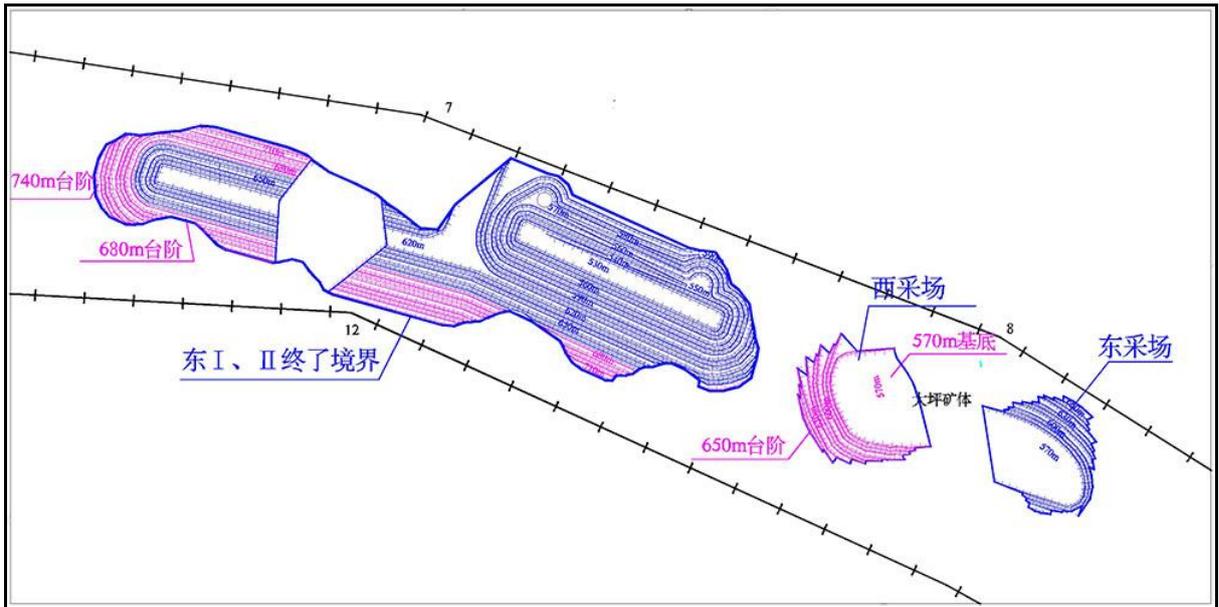
图 1-3 近期 5 年开采范围图

近期（5 年）开采计划：根据采建基准设计和每级平台矿石量，结合矿山生产规模推算近期五年开采工作面，在未来 5 年（本方案适用期）将同时开采东段 I、II 号矿体及大坪铁矿采场。东段 I、II 号矿体开采境界内将会形成 740m、730m、720m、710m、700m、690m、680m，7 个平台的终了边坡。大坪铁矿主要开采西采场矿体，开采境界内将会形成 650m、640m、630m、620m、610m、600m、590m、580m、570m，9 个平台的终了边坡。

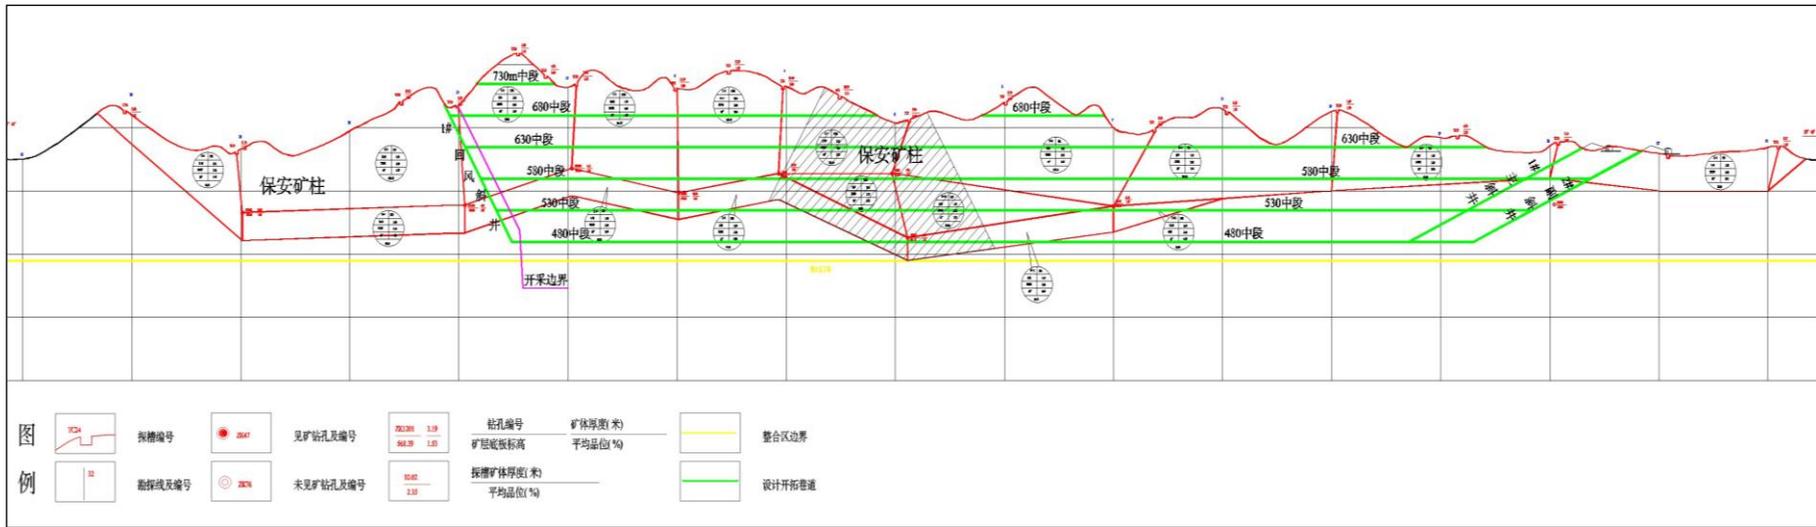
图 1-4 西段 I 号矿体开拓系统图

西段 I 号矿体采用地下开采方式进行采矿，共分为 6 个中段，中段高 50m，由高到底依次是 730m、680m、630m、580m、530m 和 480m。

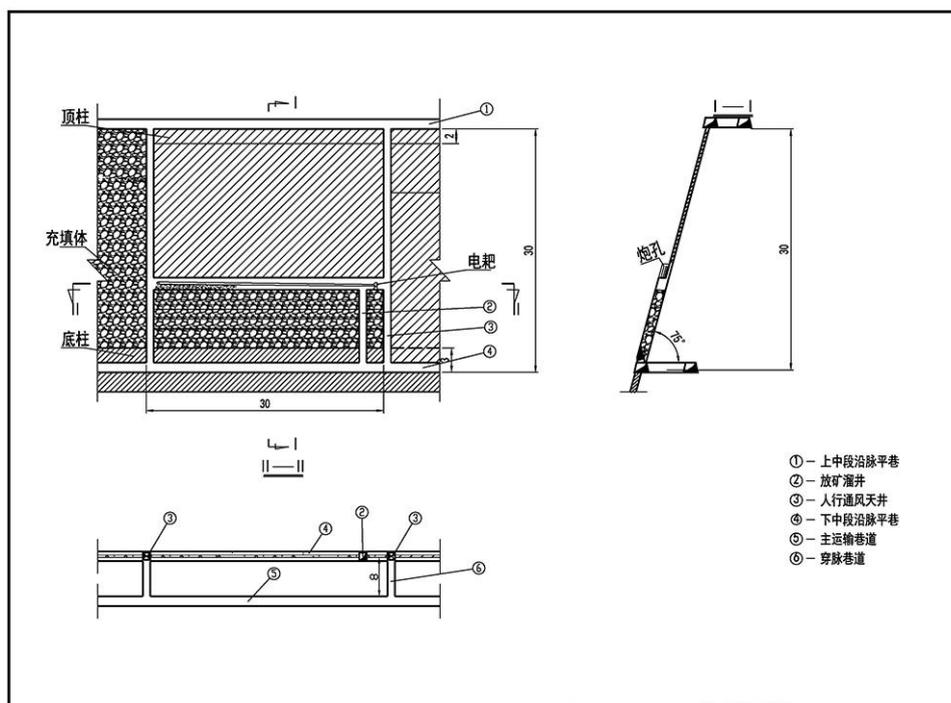
图 1-5 分段空场采矿方法图

阶段高度 50m，矿块长度 50m，宽度等于矿体厚度，顶柱高 3m，底柱高 11m，间柱宽度 6.0m，漏斗间距 6~7m。

在电耙巷道底板以上 5m 处掘进切割平巷。从电耙道掘进漏斗穿和漏斗颈，直通切割平巷。在扩漏的同时将矿体底部全部拉开，形成自由面。

从矿房的中间位置拉开切割槽，形成爆破自由面，向矿房的两端后退式回采，沿矿房高度，自上而下分段回采，采矿工作线呈直线。利用 YGZ90 型凿岩机配 TJ-25 型台架在分段巷道中钻凿上向扇形中深孔，孔径 50~80mm，最小抵抗线 1.5m，孔距 1.5~1.8m，孔深小于 15m，以切割槽为自由面进行侧向爆破，一次爆破 4 排孔，采用微差爆破。凿岩机台班效率 25~30 米/台班，每米炮孔崩矿量 7~8t。单位炸药消耗量 0.5kg/t。

分段法留下的矿柱可分两步回采。首先利用中深孔大量崩矿法，将上段底柱和本阶段顶柱同时崩掉，其崩下矿自本阶段矿房中漏斗放出。回采顶柱时，可在采区天井的顶柱凿岩硐室中打水平扇形深孔进行崩矿，回采底柱时可在原有的运输巷道和电耙道中钻凿上向扇形和上向平行中深孔，利用漏斗和运输巷道作补偿空间进行崩矿。然后再利用大量崩矿法回采间柱。

由于矿体上盘属中等稳固岩石，因此当矿柱崩掉后，围岩暴露面积增大到一定程度，会发生变形和塌落形成覆盖层，不必专门强制崩落围岩。在回采过程中，一定要加强采场顶板管理，根据采场顶板稳固情况，生产中对顶板不稳固地段，要采取锚杆支护或锚网支护。

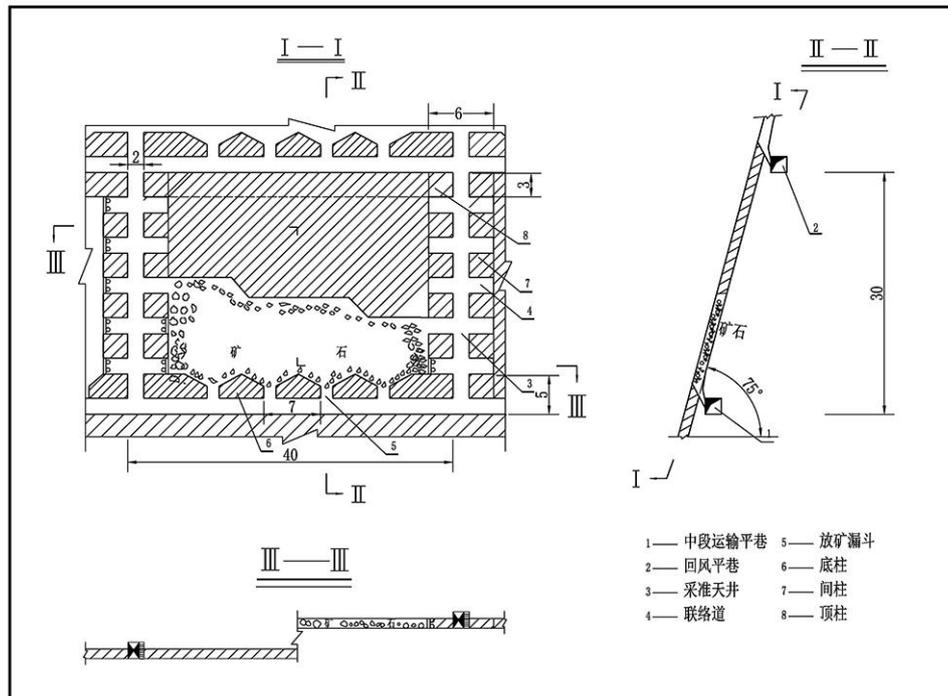
图 1-6 浅孔留矿采矿方法图

在矿块底柱中掘普通漏斗。在底柱之上沿矿体走向掘进切割平巷，其断面约为 2.0m×2.0m，在扩漏的同时将矿房底部全部拉开。

矿房回采是逆矿体倾斜方向自下而上依次推进。沿矿体走向方向自矿房一侧向另一侧后退式开采，回采工作面呈倒梯形。首先在切割巷道中用 YSP45 型凿岩机打上向浅眼落矿，孔径 40mm，孔深 2.0m，最小抵抗线 1.0m，炮孔间距 1.0m，单位炸药消耗量 0.50kg/t，每米炮孔崩矿量 2.16t，人工装药爆破，然后进行通风、洒水、撬浮石和平场，在平场的同时进行局部放矿，矿石利用自重通过底部漏斗放入中段运输平巷。

在矿山采矿过程中，一定要加强采场顶板管理，根据采场顶板稳固情况，生产中对顶板不稳固地段，要采用锚杆支护或锚网支护，也可在贫矿段留不规则矿柱进行支护。

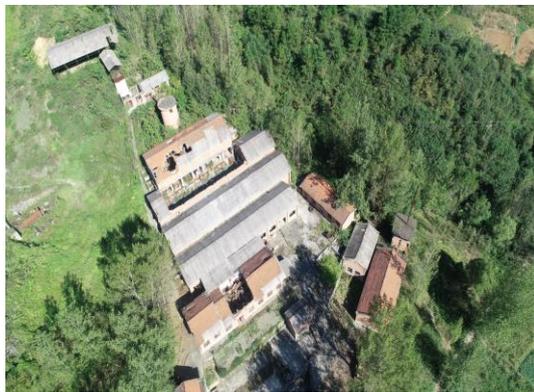
照片 1-1 1#选矿厂（镜向 120°）

选矿厂：现有选矿厂 3 处，其中 1#选矿厂位于黑栗子沟中游，为金红石选矿厂；2#、3#选矿厂位于吉亭河中游河道阶地上，为铁矿选矿厂。各选厂主要设施有办公生活区、破碎筛分车间、浮选车间、脱水车间、锅炉房、沉淀池等选矿工业设施，占地面积分别为 1.06hm²、0.71hm²、0.60hm²，用地性质均为临时用地。

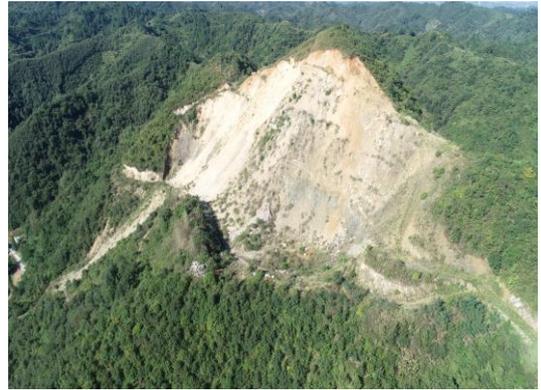
照片 1-6 CK1（镜向 50°）

露天采场：根据现场调查，前期采矿形成3处露天采场（CK1、CK2、CK3），CK1位于黑栗子沟左侧山梁，CK2、CK3露天采场分别位于吉亭河中游两侧山梁，CK1最低开采面680m，最高开采面770m，挖损面积2.40hm²，该处露天采场现已废弃；CK2最低开采面570m，最高开采面640m，挖损面积1.68hm²；CK3最低开采面570m，最高开采面630m，挖损面积1.95hm²；根据《开发利用方案》，扣除永久基本农田保护区压覆资源量区域，东段I、II号采场终了境界面积为28.59hm²，大坪铁矿采场东、西采场终了境界面积共计9.00hm²（东采场终了境界面积4.11hm²、西采场终了境界4.89hm²）。

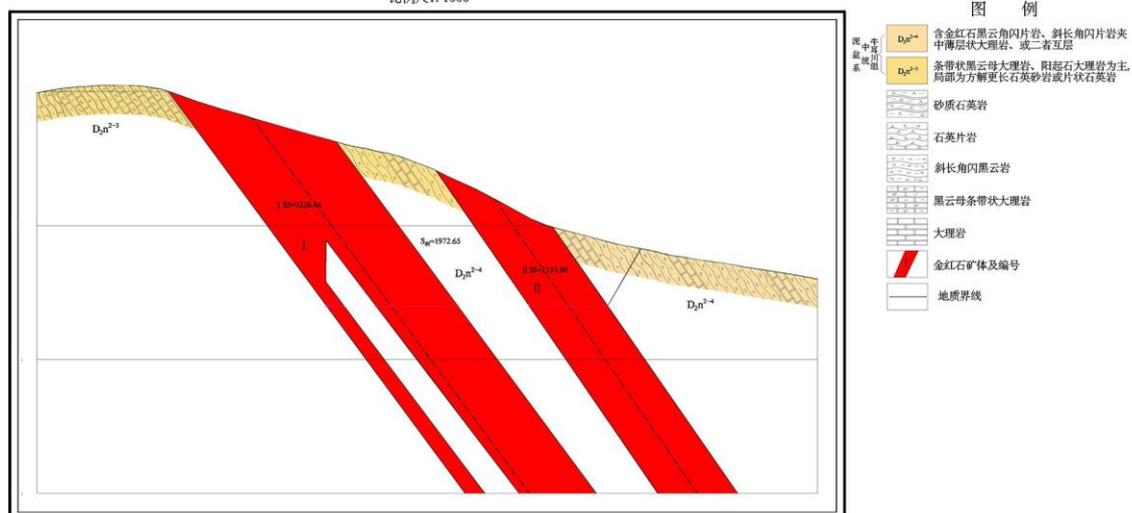
图 2-6 东矿段地质剖面图

商南县青山金红石铁矿东矿段5线地质剖面图

比例尺1: 1000

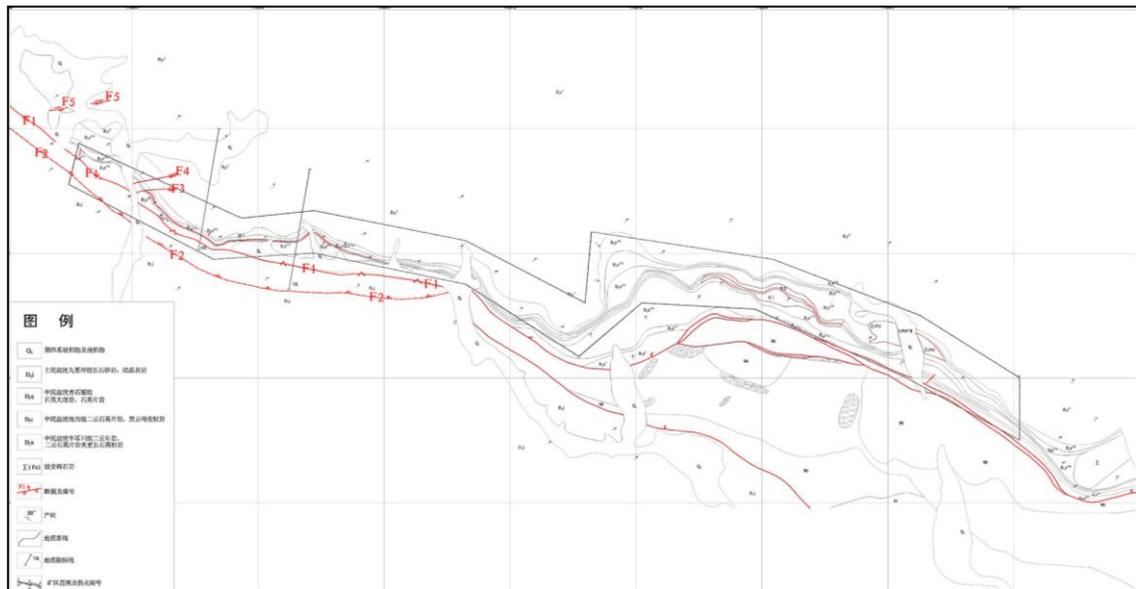
图 2-7 矿区地质构造略图

区内构造以青山断裂为主。青山断裂为一区域性大断裂，横贯整个矿区南部，不仅破坏了区内金红石含矿岩系底部，而且还控制了区内小构造的成生。断裂面总体倾向北北东 $10^{\circ} \sim 30^{\circ}$ ，倾角 $65^{\circ} \sim 75^{\circ}$ 。

青山断裂活动期次多，性质复杂，为一多期活动的复活性逆掩断裂，形成了不同期次构造岩保留较完整的构造岩带特征。其早期为大规模推覆期，北区泥盆系沿断面大规模向南逆冲推覆，致使北区中泥盆统逆冲在中区上泥盆统之上，并形成规模巨大的构造岩块带；中期为走滑构造期，北区泥盆系向西大规模推移，使地层沿走向发生无根褶皱；晚期为脆性构造期，在构造带两侧形成宽几十米的角砾岩带。

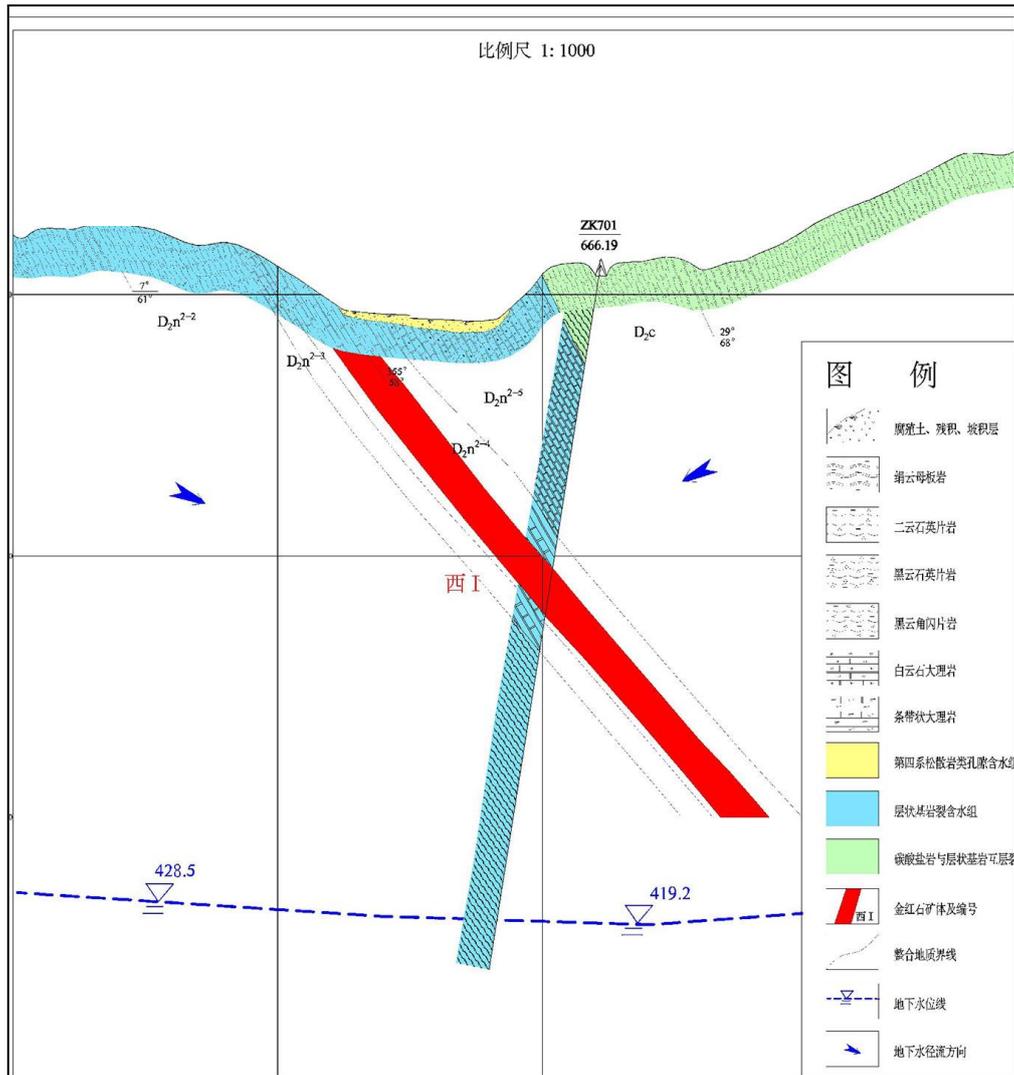
图 2-8 水文地质剖面

区内池沟组、九里坪组岩性为一套碎屑岩组合的片岩、板岩、大理岩、板岩千枚岩。可视为阻水、隔水岩组，层理片理发育，易风化破碎，浅表风化裂隙发育，形成上部风化裂隙潜水。由于裂隙宽度不大，主要沿层理片理发育，粘土质充填物较多，因而透水性不好，据区域资料泉流量 $<0.01-0.1\text{L/S}$ 富水性差。补给源于大气降水，因而受气象要素控制明显，往往旱季干枯，雨季增加较大。属极弱富水区。

主要为角砾状钠长岩、花岗闪长岩和超基性岩脉，多顺层侵入，矿体于小常家沟蚀变辉石岩脉中。形成阻水、隔水岩组。该岩体边部蚀变形成多样变种，裂隙发育不均匀，裂隙宽度一般为 $1-2\text{mm}$ ，且多被方解石及石英脉充填，风化裂隙发育深度受地形控制明显，为 $10-35\text{m}$ ，在岩体浅表风化影响深度，存在裂隙潜水，根据提水资料 ZK501 孔出水量 11.52升/24小时 ；ZK702 孔出水量为 259.2升/24小时 ；属极弱富水区。

主要为泥盆系中统牛耳川岩组，岩性为白色—雪白色中厚层透闪石白云石大理岩，含石榴子石二云片岩、二云石英片岩，白云母片岩，变质基性火山岩，碎屑岩夹碳酸盐岩。呈残留体分布于青山街断裂北侧，在矿区厚度大于 133米 。

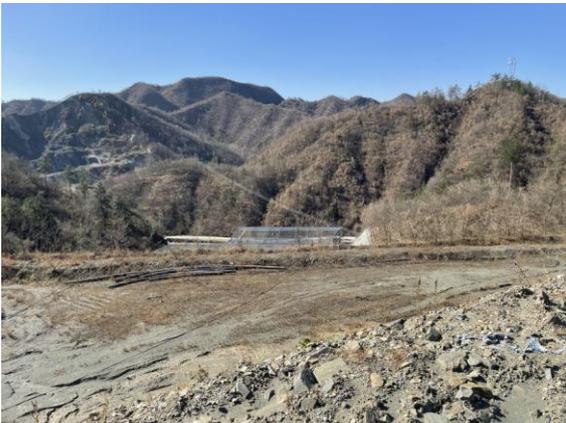
照片2-13 东采场基底废渣清运

治理对象	工程名称	单位	完成工程量	费用及治理效果
大坪铁矿采场废渣	废渣清运	m ³	1600	共投入资金约 3.8 万元，取得良好的治理效果
Z1 临时堆渣场周边	废渣清运	m ³	800	
	栽植刺槐	株	80	
	撒播草籽	kg	50

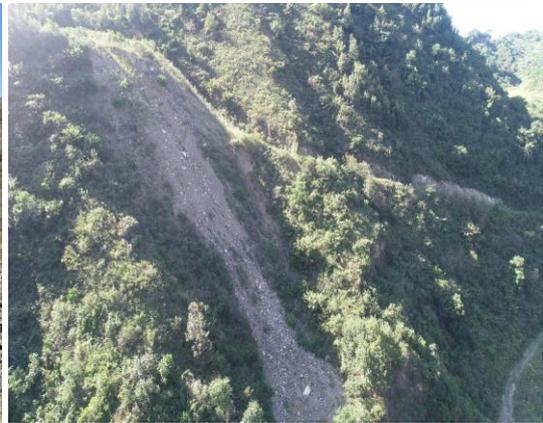
照片2-14 Z1临时堆渣场绿化

根据以往资料及本次野外调查, 现状下黑栗子沟中游 1#运矿道路下方有一处临时堆渣场, 占地面积约 1.37hm², 堆积高度约 40m, 堆积长度约 100m, 方量约 2950m³。企业前期对临时堆渣场底部沟道内废渣进行了清运, 清理量 800m³, 并在场地周边进行植被恢复, 现状下废渣堆稳定性较好, 所在黑栗子沟无废渣堵塞, 沟道通畅, 见(照片 2-14)。现状评估认为临时堆渣场所在沟道内发生泥石流的可能性小。

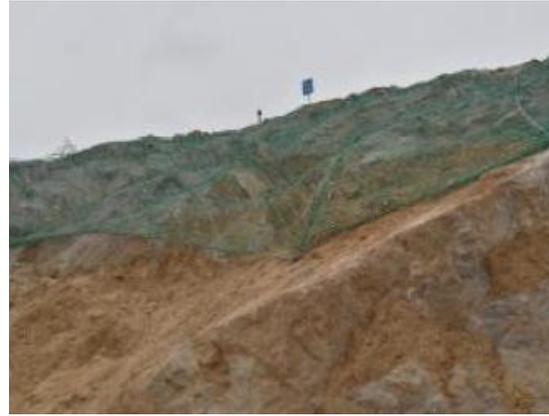
照片2-16 采场边坡挂网防护

通过削坡、危岩清理对岩质边坡进行整理，整理后上部坡度约 45° 左右，坡面进行了覆土及植被恢复，对清理危岩体后边坡进行挂设主动防护网。对 HP1 滑坡区域进行清方，下部设置拦挡墙。

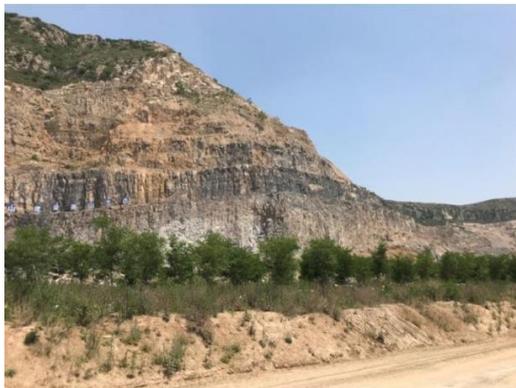
照片2-17 采场台阶绿化

尧柏特种水泥集团有限公司尧山水泥灰岩矿，该矿山同属露天石灰石开采矿山，经过多年的开采，该矿山现逐渐进入矿山恢复治理阶段。自 2017 年 9 月，尧柏特种水泥集团有限公司对尧山矿区已闭坑部分实施治理工程，对矿区 A 区坡面进行坡脚浮土并栽植藤本植物、安装绿化输水管道及水池辅助设施以及对 A 区内平台进行覆土绿化及边缘防护工作。治理效果良好，见（照片 2-17、2-18）。

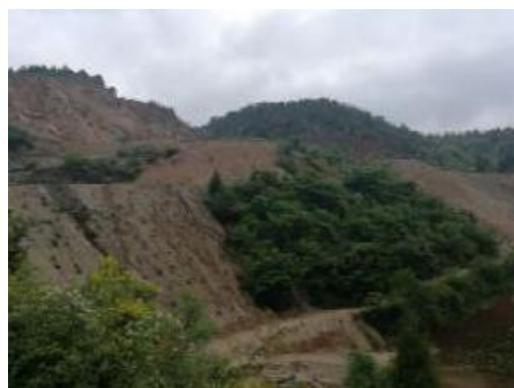
照片2-18 采场边坡绿化

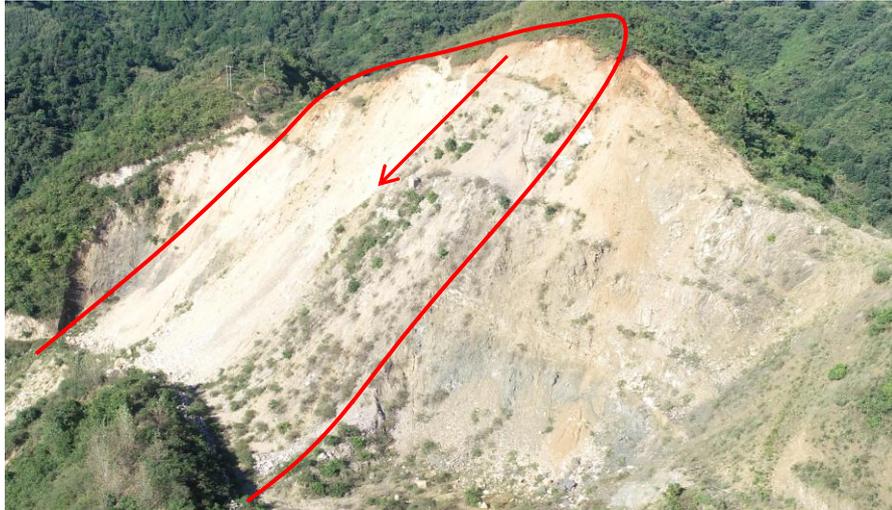
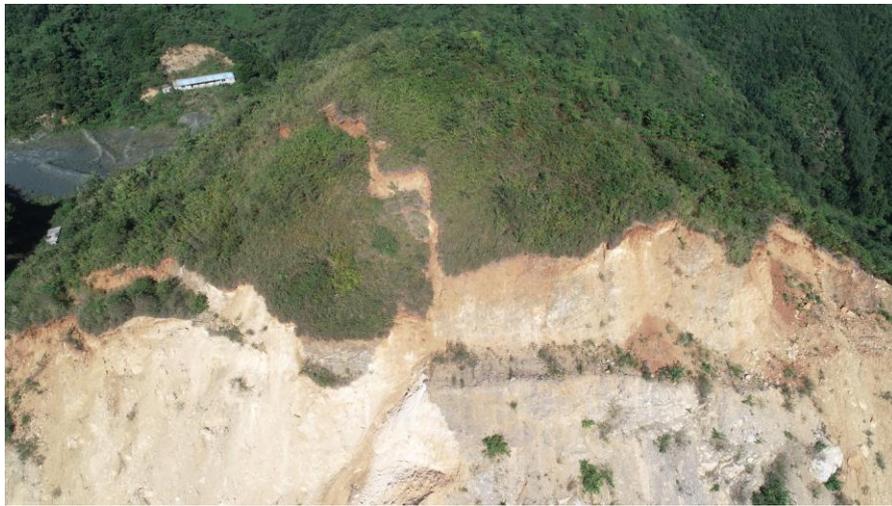
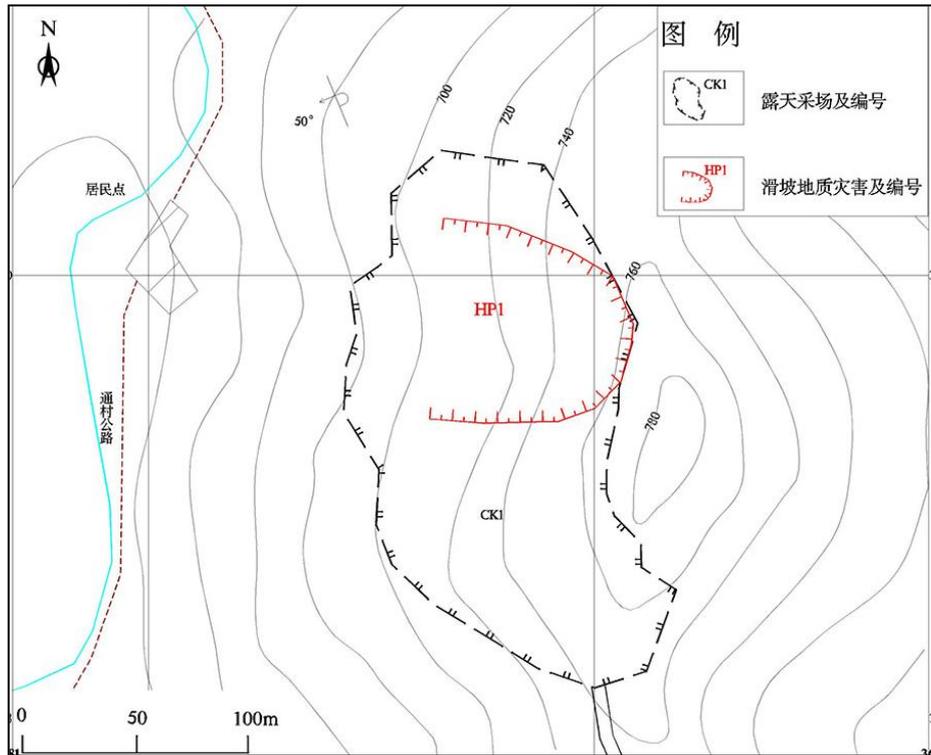
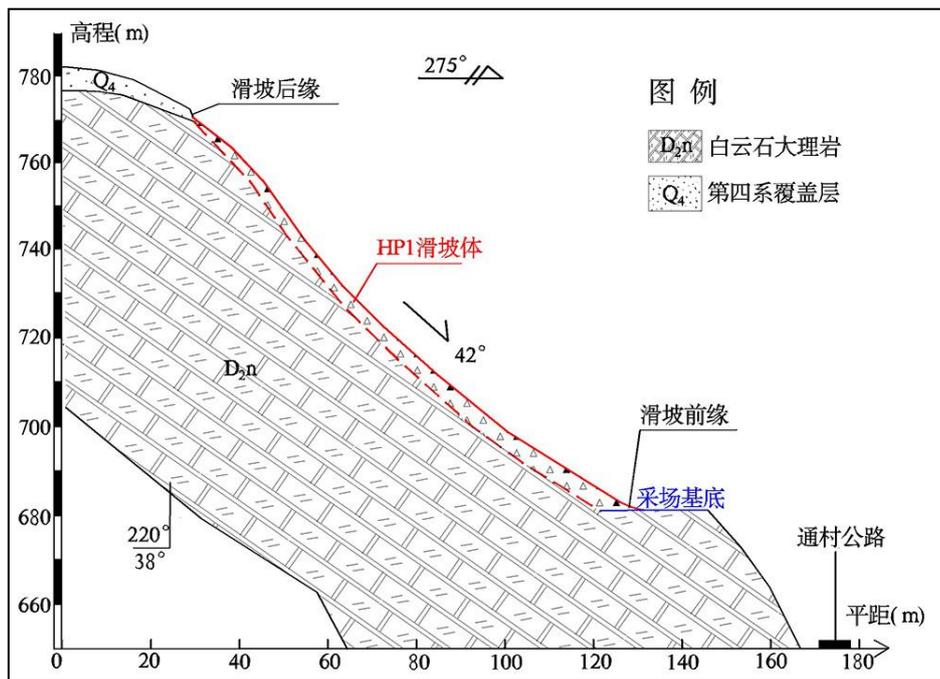
人员的生命财产安全，评估区发育 1 处滑坡地质灾害，即黑栗子沟内 CK1 露天采场滑坡（HP1）。第二，矿山工程建设和废渣堆放造成矿区地形地貌景观和土地资源破坏严重。

威胁对象：下方通村道路及来往行人车辆，受威胁人数 < 10 人，可能直接经济损失 < 100 万元。

危险性评估：滑坡体目前稳定性差，发育程度为强发育，坡脚无拦挡措施，危害程度小。现状评估：**HP1 滑坡危险性中等。**

浆砌石挡墙：HP1 滑坡隐患为浅层堆积层滑坡，滑体厚度较薄，于滑坡体坡脚设置挡土墙，坡脚挡墙长 100m；采用重力式拦挡墙，M7.5 浆砌片石砌筑，M10 水泥砂浆抹面，墙高 4m，顶宽 0.85m，底宽 2.05m，外坡比 1: 0.25，内坡面直立，基础埋深 1.0m，基础底部形成 1:5 的反坡，基础位于基岩上。墙身预留泄水孔，泄水孔尺寸为 Φ 10cm，间距 2.0m，坡降 5%，梅花状布置。墙内设置 0.5m 后的砂砾石反滤层，泄水孔下设置粘土垫层。挡墙结构大样示意图见图 5-3。

截排水渠：本方案设计对 HP1 滑坡外侧修建浆砌石截排水渠，设计断面尺寸为顶部 0.8m，底部宽度 0.4m，深度 0.4m，壁厚 30cm。截排水沟采用 M7.5 浆砌片石砌筑而成，每隔 10m 留一伸缩缝，伸缩缝宽 2cm，用泡沫板填塞，表面用砂浆抹平，防止漏水，结构大样图见图 5-4。经估算，共设置截排水沟 380m。

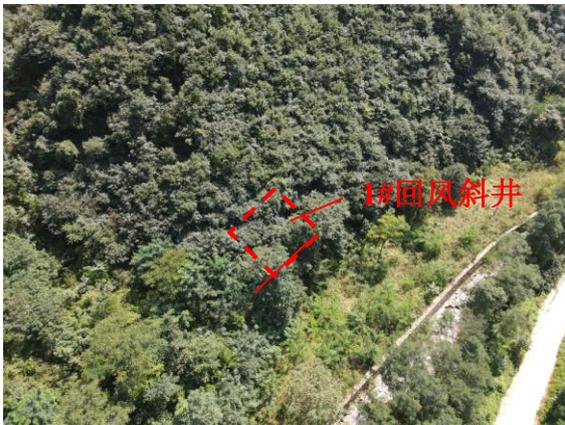
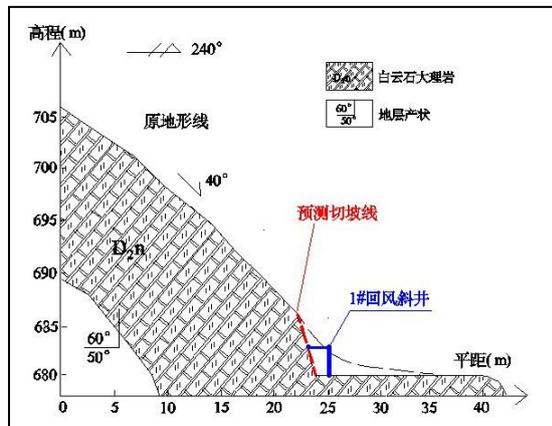
图 3-3 1#回风斜井剖面图

根据《开发利用方案》，设计后期在草荐沟沟口修建 1#回风斜井、梁家沟沟口修建 1#主斜井、2#副斜井、PD630，3 处采矿硐井口，硐口尺寸 2.0m×2.0m，各硐井口切坡岩土类型为白云石大理岩，为较完整坚硬的变质岩，结构完整，工程条件较好，开挖硐井口后预计形成 7-10m 的边坡，破坏边坡稳定性，形成不稳定边坡，威胁下方工作人员，受威胁人数<10 人，典型硐口剖面见（照片 3-5、图 3-3）。

预测评估：各拟建硐井口引发不稳定斜坡地质灾害的发育程度小，危害程度小，危险性小。

硐口支护：设计护面墙外轮廓为矩形，墙高 3.5m，宽 5.0m，厚约 1.0m，基础埋深 0.5m；内轮廓为三心拱断面，设计规格为 2.0m×2.0m，见（图 5-6）。硐口工作量为 M7.5 浆砌片石 16.0m³，抹面 21m²。

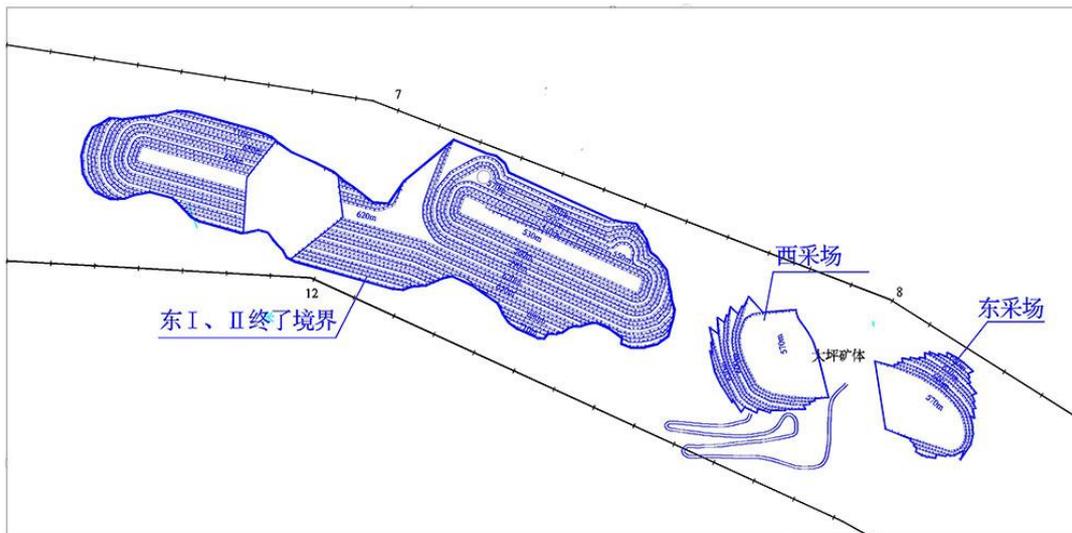
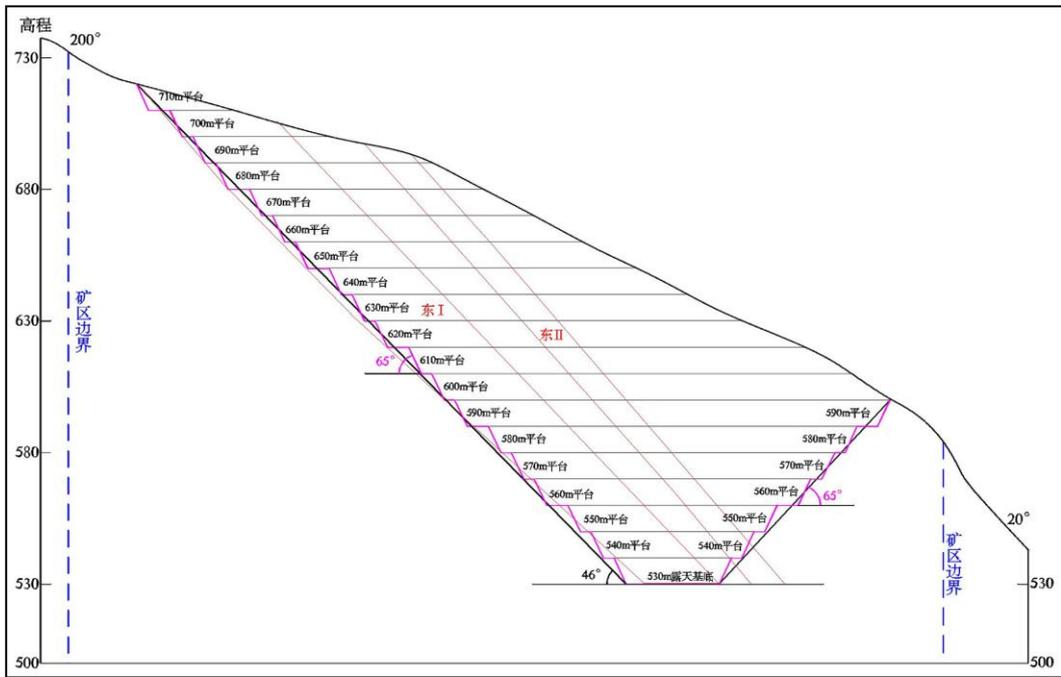
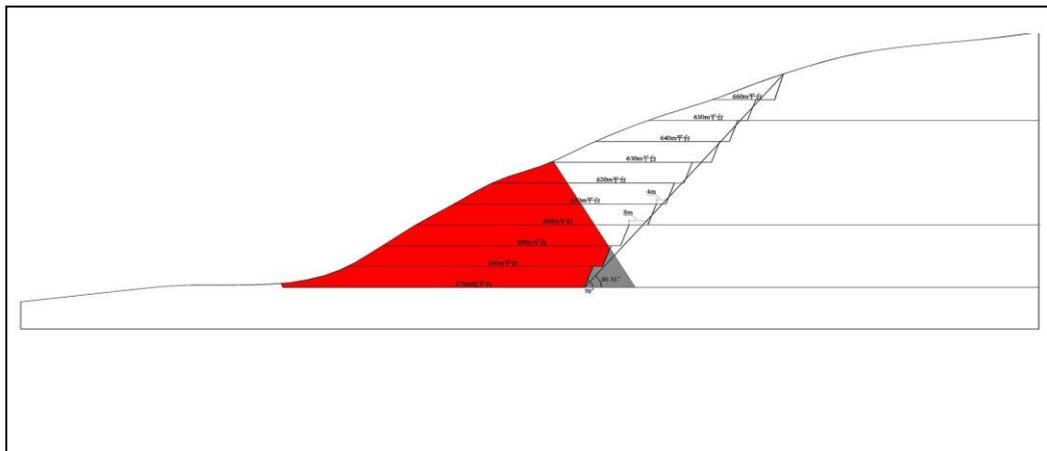
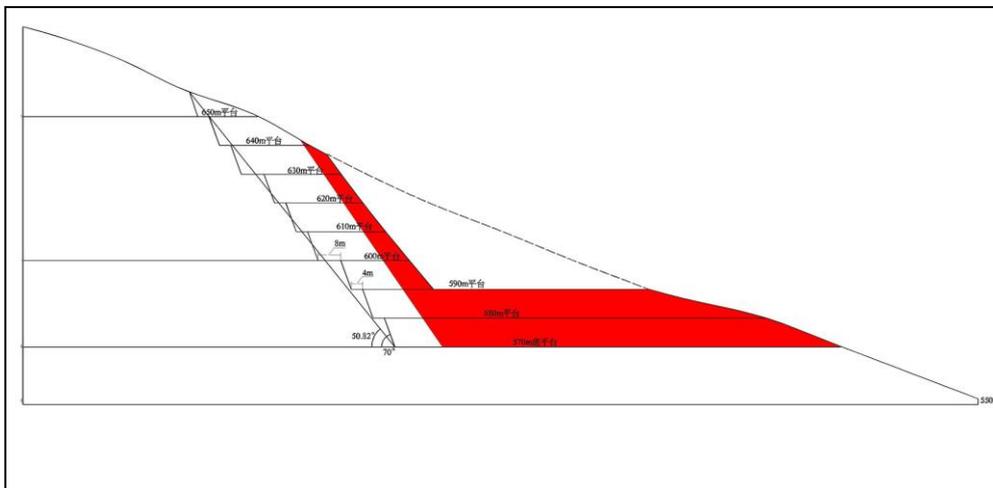
据《开发利用方案》，矿区内东 I、II 矿体及大坪铁矿，3 个矿体采用露天自上而下水平分台段缓邦开采，每个台段高度 10m。东段 I、II 号开采境界内采矿标高 530~750m，采坑最大深度为 220m，采场平台及基底面积 18.54hm²，采场边坡面积 10.05hm²；大坪铁矿开采境界内采矿标高 570~665m，东采场最大深度为 105m，西采场最大深度为 90m，东采场平台及基底面积 3.35hm²，东采场边坡面积 0.76hm²，西采场平台及基底面积 4.06hm²，西采场边坡面积 0.83hm²。各开采台段设安全平台（宽 4m）、清扫平台（宽 8m）。采场最终边坡角：东段 I、II 号矿体采场最终边坡角 46°，大坪铁矿西采场最终边坡角 50.82°，东采场最终边坡角 50.38°。

按矿山《开发利用方案》设计参数设置清扫平台和安全平台，采矿高边坡基本稳定，不会引发大规模崩塌、滑坡等地质灾害。但是，开采境界周边的高采矿边坡为大理岩、二云斜长片岩，岩体的产状总体较陡，层理、构造节理、风化裂隙等结构面发育，爆破会使岩体更加破碎，在采坑平台坡面上保留有楔形岩块，受爆破震动、降雨等影响可能产生错落、掉块或局部顺结构面（主要是节理裂隙面）错落等地质灾害，一般规模较小。

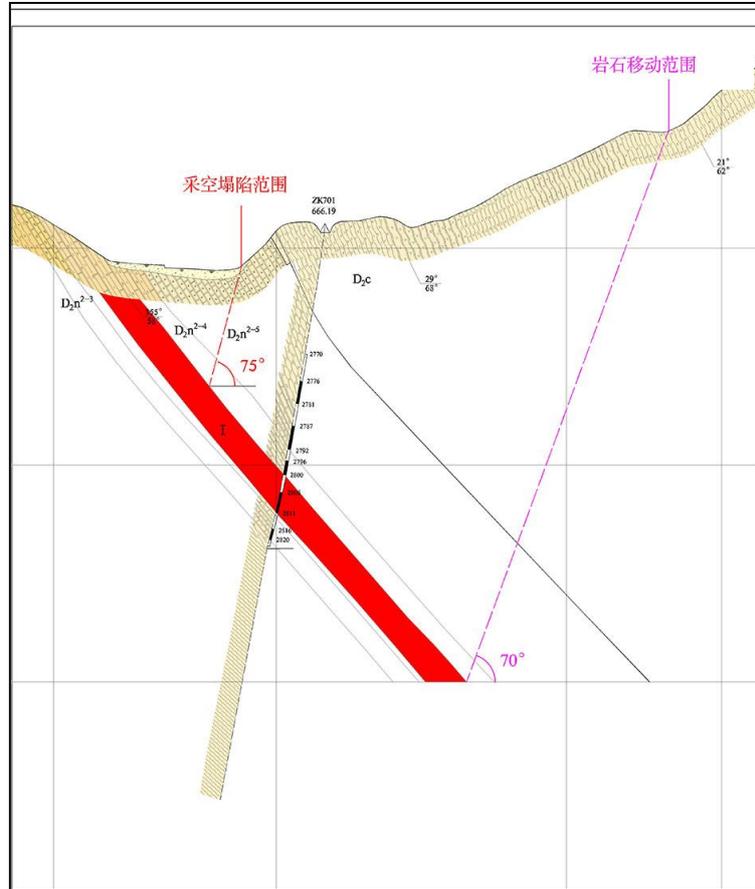
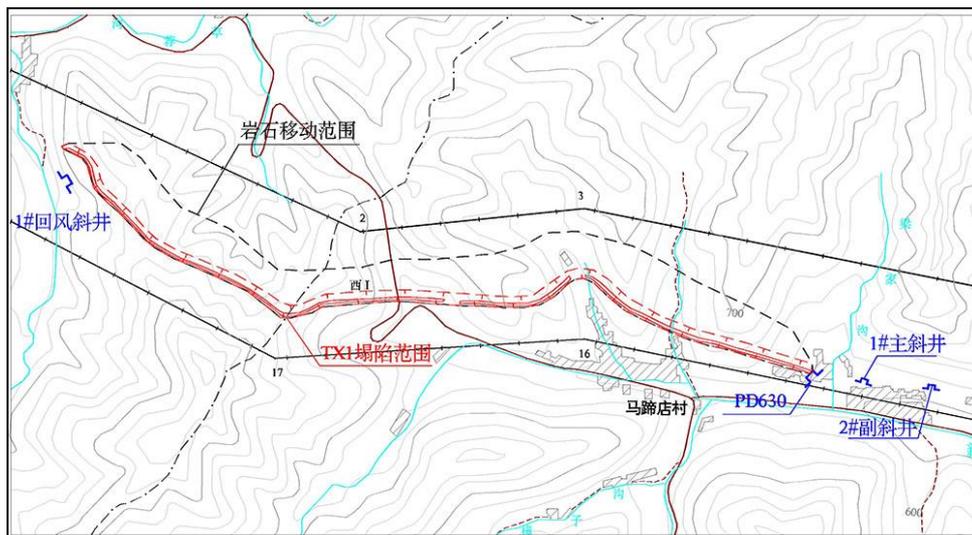
采空塌陷范围 50m 采深的引起的岩石移动围圈定，取上盘岩石裂缝角 75° ，

下盘岩石移动角为矿体倾角，侧翼岩石移动角 75° 。据此圈定出矿床开采时西 I 矿体地表采空塌陷区，经计算，西 I 矿体采空塌陷区面积 6.15hm^2 ，编号为 TX1。平面、剖面见图 3-8、3-9。

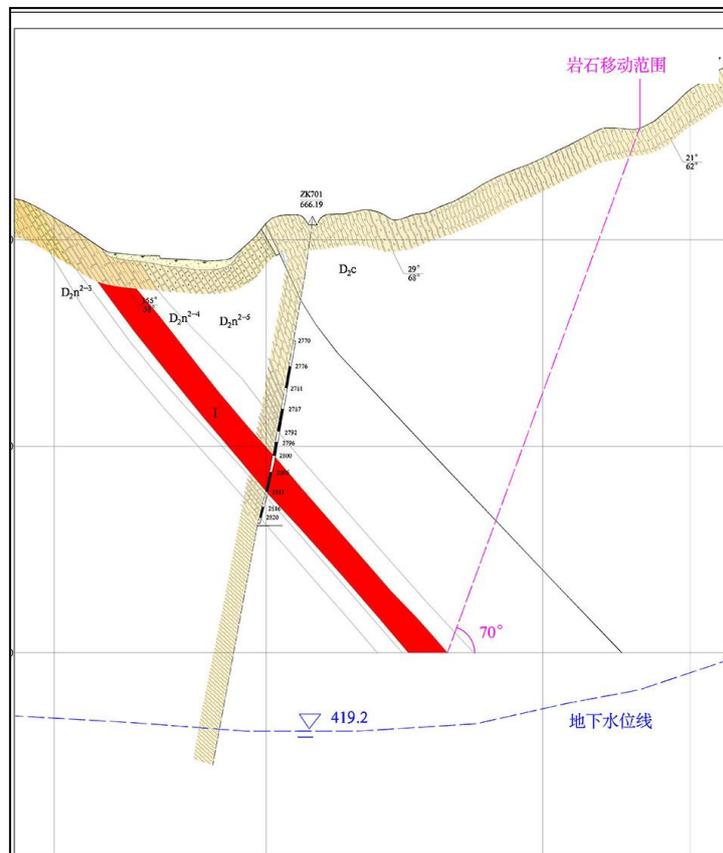
图 3-10 西 I 矿体开采移动范围与含水层位置关系

基岩裂隙潜水含水层分布规律性差、富水性弱，井下开采在一定程度上改变了地下水的径流和排泄条件。但考虑后续开采矿体（群）规模小，相对分散，开采空间被宽大无矿段分割，形成的采空区贯通性差；且开采区及其影响区内没有具有供水意义的含水层，因而，矿体开采活动对含水层结构的破坏不大。

预测评估：矿山地下采矿对含水层影响程度较轻。

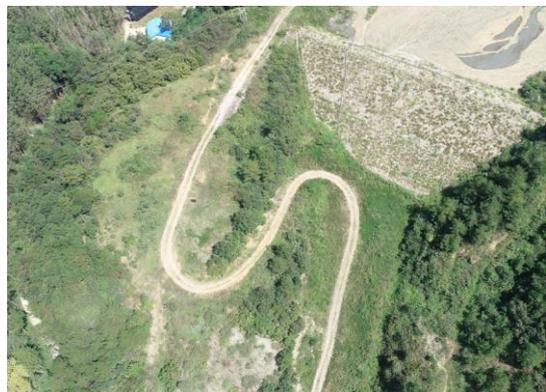
照片 3-15 3#尾矿库道路 (镜向 50°)

矿山道路：目前企业自建矿山道路 3 条，1#运矿道路为连接 CK1 露天采场道路，宽 5m，全长 640m，占地面积约 0.32hm²；2#运矿道路为连接 CK3 露天采场道路，宽 5m，全长 160m，占地面积约 0.08hm²；3#尾矿库道路为连接尾矿库与通村公路，宽 5m，全长 390m，占地面积约 0.20hm²；均为泥结碎石路面，用地性质均为临时用地。1#、2#运矿道路挖损损毁土地类型为乔木林地，3#尾矿库道路挖损损毁土地类型为采矿用地，损毁程度为重度。

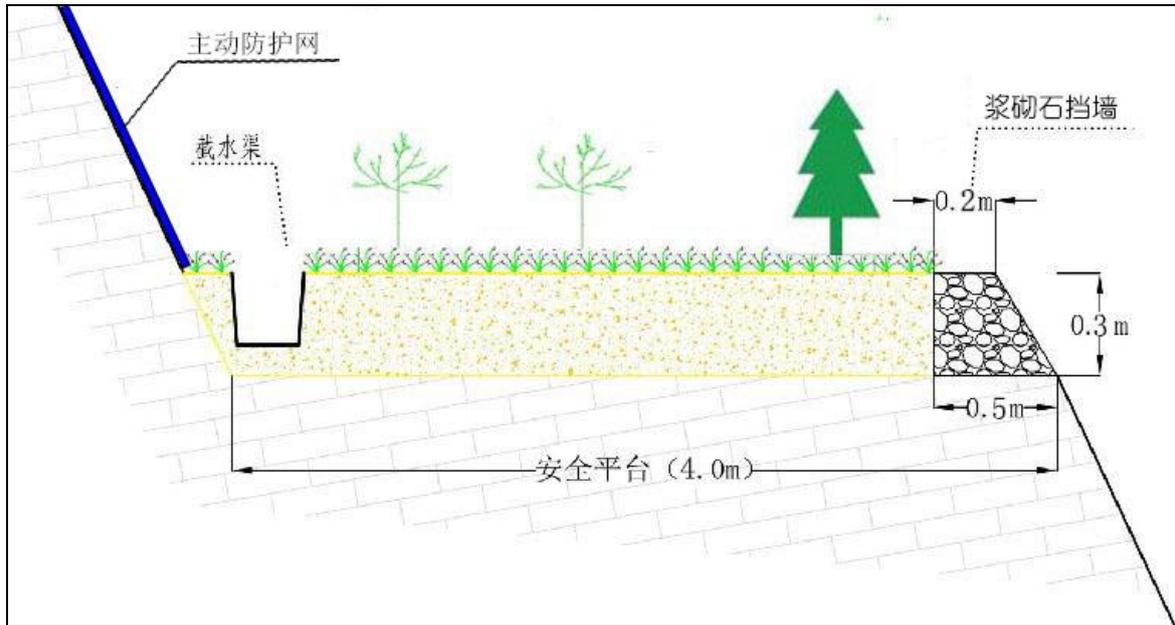
图 5-5 台阶外侧挡墙设计图

截排水渠：设计在各采场终了境界外侧 10m 处设置浆砌石截排水沟，采场内各清扫平台内侧设置浆砌石截排水渠。截排水渠顶部 0.8m，底部宽度 0.4m，深度 0.4m，见图 5-5。

浆砌石挡墙：为保证后期各平台覆土及植被稳定，设计在各台阶平台外侧，即临空侧修筑 M7.5 浆砌石挡墙，设计墙高 0.3m，顶宽 0.2m，底宽 0.5m。

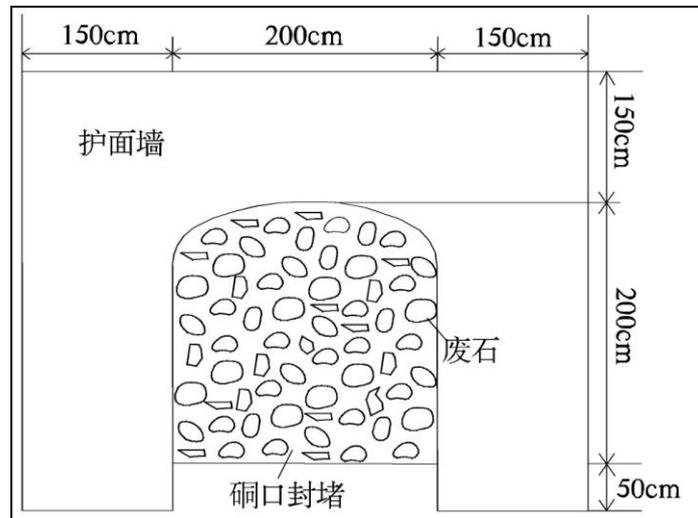
图 5-7 硐口封堵设计断面图（单位：cm）

断面面积 4.0m^2 ，废石封堵长度 10m，硐口处采用 M7.5 浆砌石砌筑墙体，墙体厚度 1m，M7.5 水泥砂浆抹面（抹面厚度 2cm）。单个硐口估算需回填废石 36.0m^3 ，M7.5 浆砌块石 4.0m^3 ，M10 抹面 4.0m^2 。

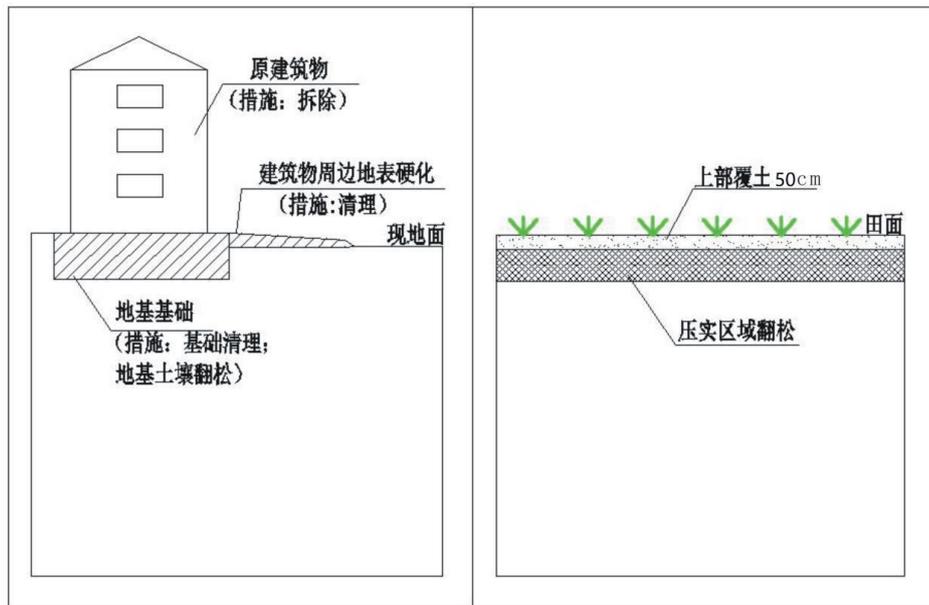
图 5-8 选矿厂土壤重建工程设计图

通过施加商品有机肥，改良土壤质地，增加土壤有机质含量，有机肥施入量为 800kg/hm²。

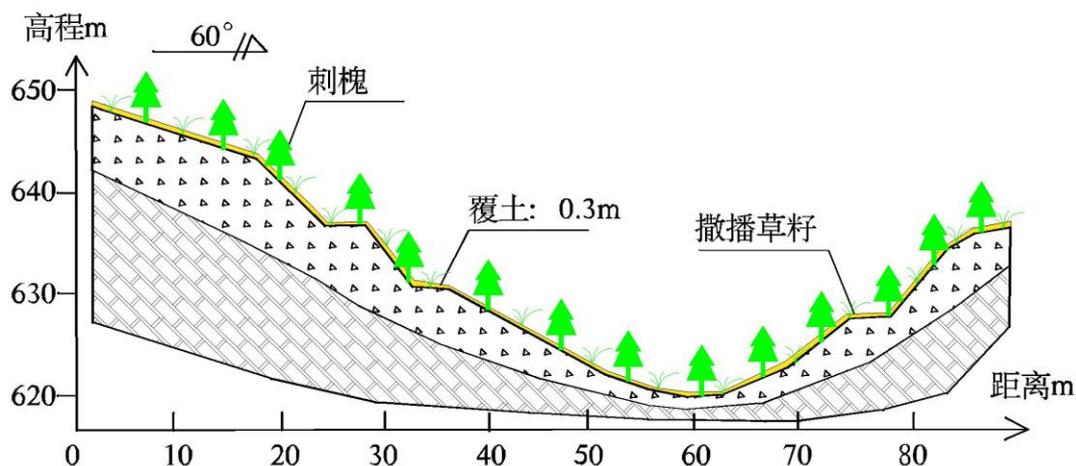
图 5-9 Z1 临时堆渣场复垦设计图

本复垦单元植被重建工程为乔灌草套种，乔木选用经济树种刺槐，灌木选用当地树种紫穗槐，全面整地，规格穴径×穴深（0.5m×0.5m），株行距 2.0m×2.0m；草籽选用紫花苜蓿、草木樨、毛苕子混种，播种量 30kg/hm²。

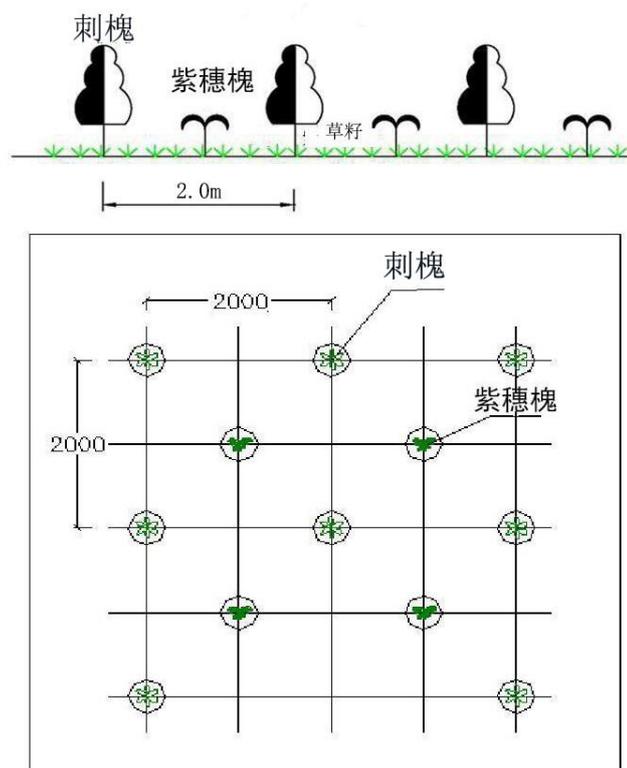
图 5-10 乔木林地典型设计图 单位：mm

本复垦单元植被重建工程为乔灌草套种，乔木选用经济树种刺槐，灌木选用当地树种紫穗槐，全面整地，规格穴径×穴深（0.5m×0.5m），株行距 2.0m×2.0m；草籽选用紫花苜蓿、草木樨、毛苕子混种，播种量 30kg/hm²。

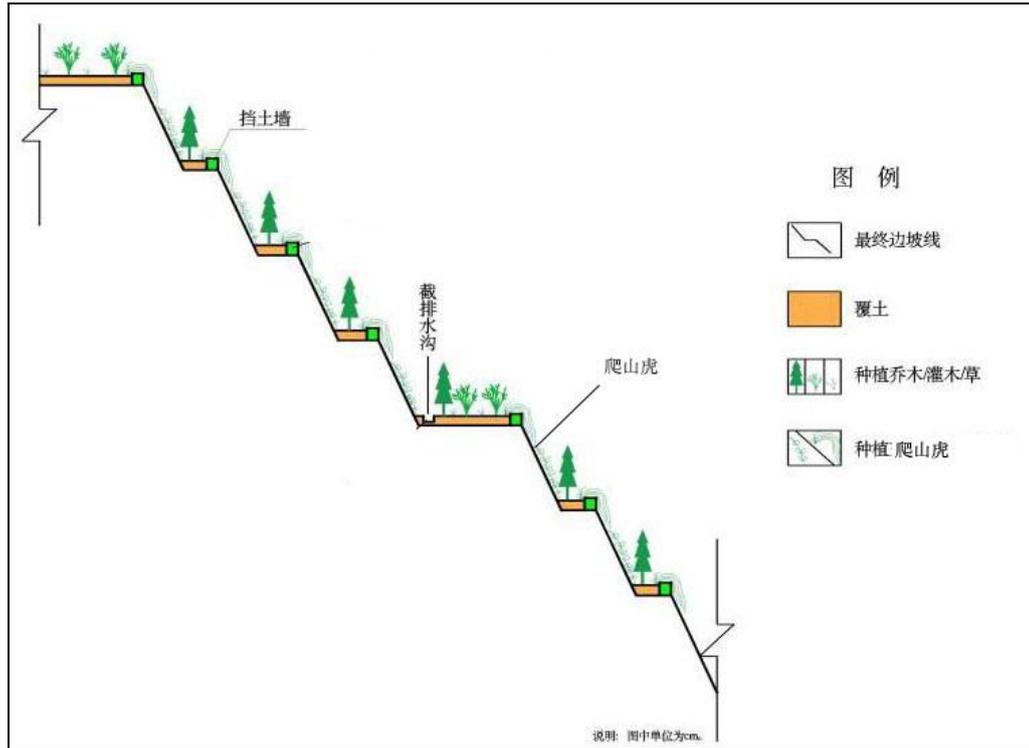
图 5-11 终了边坡复垦设计图

采场边坡复垦方向及面积：拟复垦为其他草地，面积 13.52hm²。

本次设计对边坡进行上爬+下挂方式进行绿化，沿边坡坡顶及坡脚栽植爬山虎对边坡进行复绿，栽植规格为 2 株/m。见图 5-11。

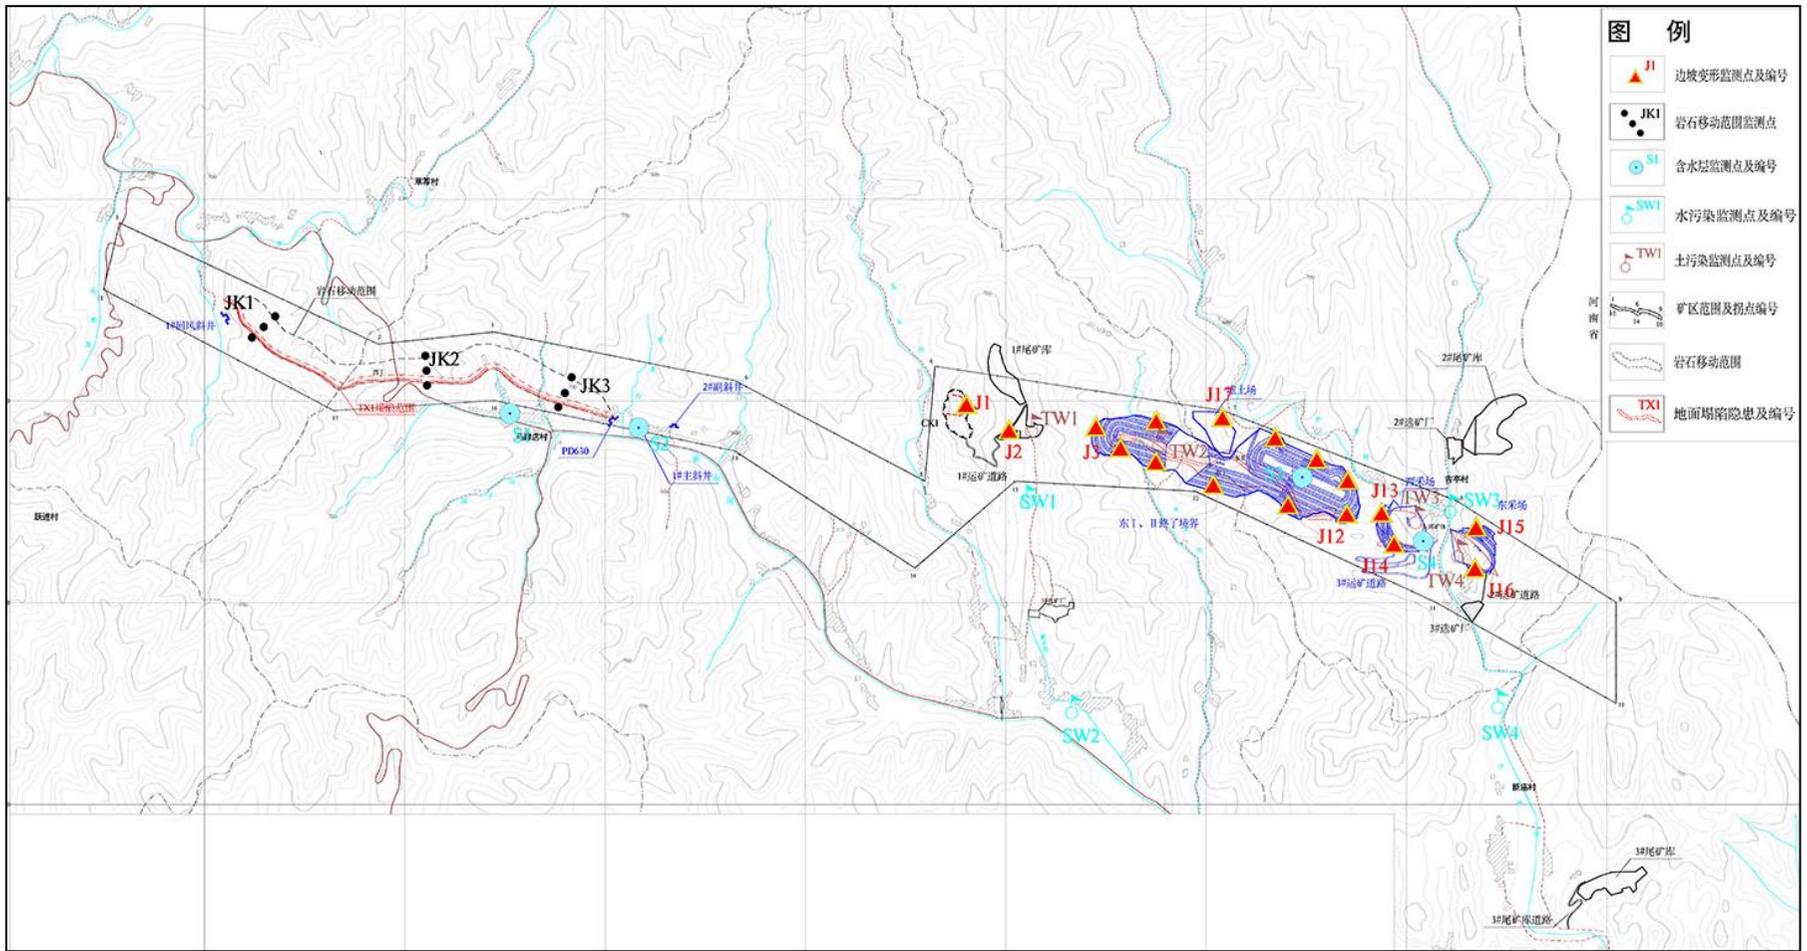
图 5-12 矿山地质环境监测点布设图

监测点布设：在 1#选矿厂、3#选矿厂上游、下游各设 1 个水污染监测点 (SW₁--SW₄)，主要对其水质进行检测；Z1 临时堆渣场、3 处采场各设 1 个土壤污染元素监测点 (TW₁--TW₄)，监测点位置见图 5-12。

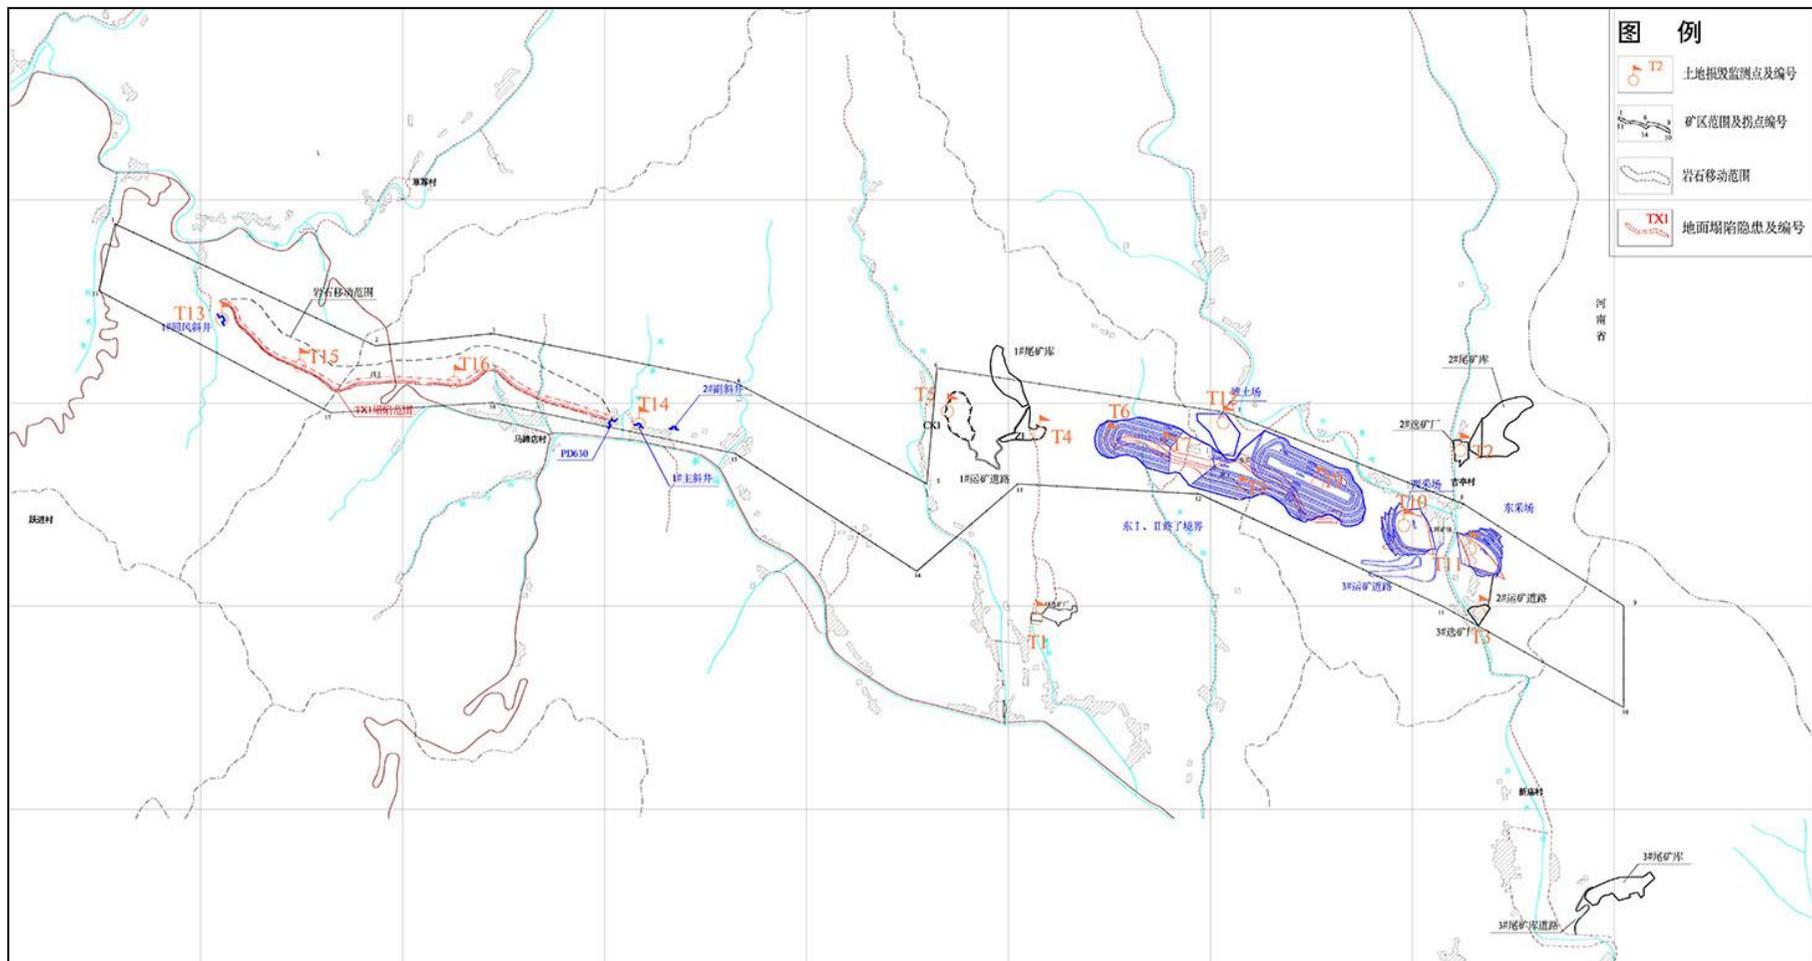
图 5-13 土地复垦监测点布设图

针对本项目建设的特点，土地损毁监测主要是对建设挖损、压占土地损毁的时间、面积、位置及程度进行监测。本次土地损毁监测共布设 16 个监测点，其中 3 处选矿厂，Z1 临时堆渣场各设置 1 个监测点（ $T_1 \sim T_4$ ），CK1 采场设置 1 个监测点 T_5 ，东 I、II 采场设置 4 个监测点（ $T_6 \sim T_9$ ），西采场设置 1 个监测点 T_{10} ，东采场设置 1 个监测点 T_{11} ，堆土场设置 1 个监测点 T_{12} ，1#回风斜井、1#主斜井各设置 1 个监测点（ $T_{13} \sim T_{14}$ ），TX1 塌陷区设置 2 个监测点（ $T_{15} \sim T_{16}$ ）监测点布设见图 5-13。
